Assunto: Renovação Contrato Programa de Desenvolvimento Cultural - ACDR
CONTEXTUALIZAÇÃO

PROPOSTA DE INTERVENÇÃO E ORÇAMENTO

**Ações de Conservação, Restauro e
Manutenção do Património Cultural
No Concelho de Foz Côa**

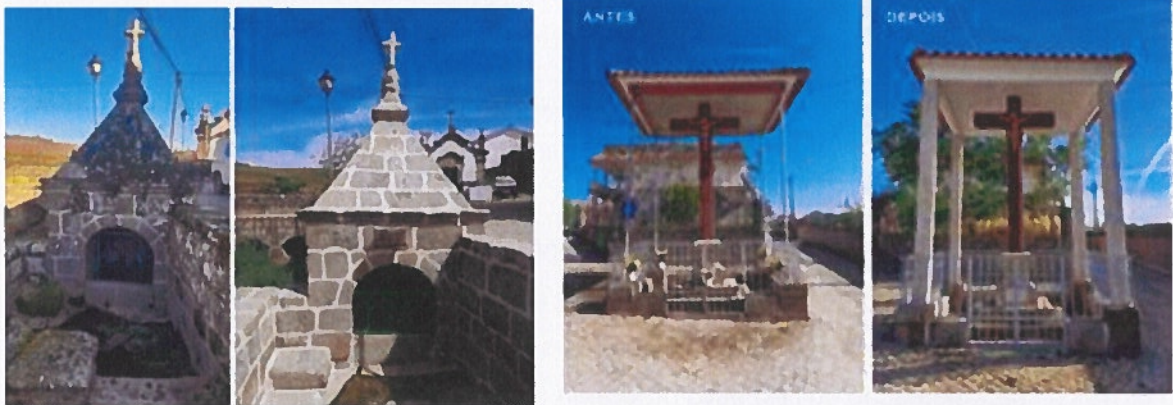
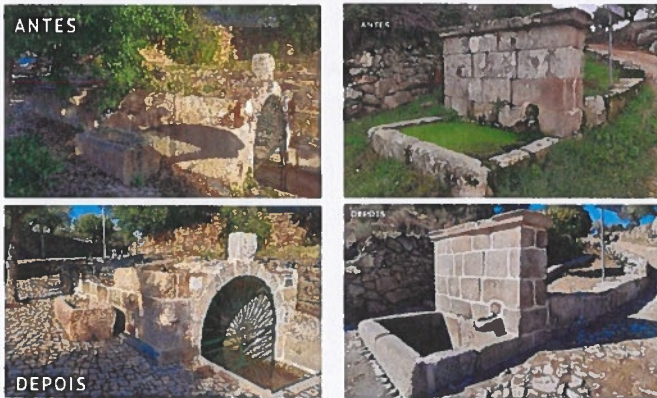
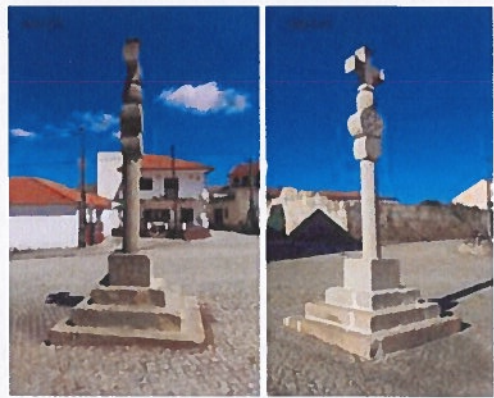
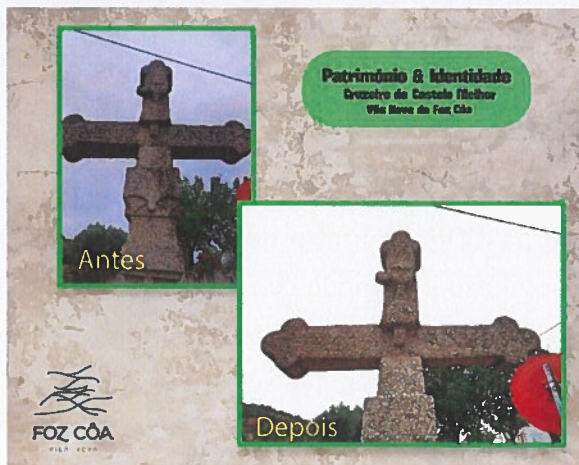
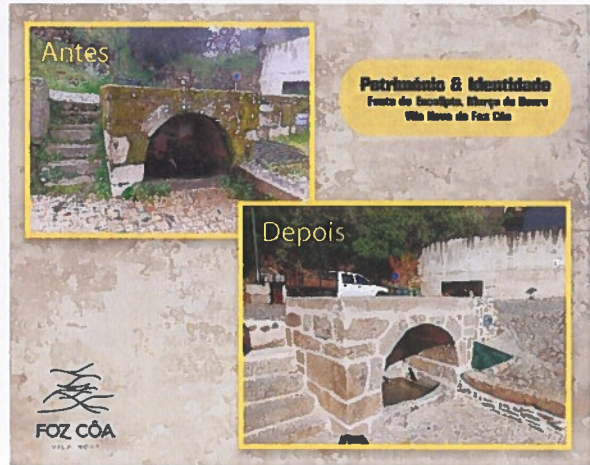
Algumas imagens de parte do património cultural concelhio intervencionado em 2023 e 2024: Sebadelhe, Horta, Foz Côa, Freixo de Numão, Santa Comba, Castelo Melhor e Murça.

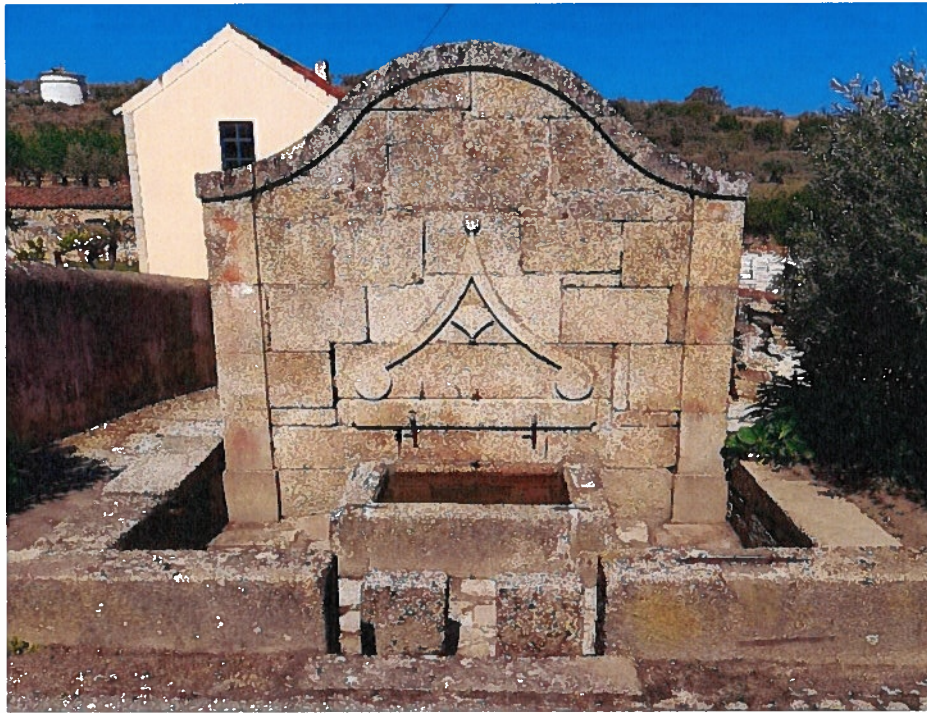
2.1 Chafariz dos Bordalos

Descrição: Chafariz em espaldar com tanque de planta em octógono, com rebordo saliente, ao centro do qual se ergue um corpo de planta hexagonal. Constituído por duas bicas. O corpo central compõe-se de três secções: base poligonal, e remate em forma de pirâmide. Apresenta-se modernamente com o remate piramidal, dois degraus,

Estado de conservação: Moderado - É aconselhável a implementação de medidas de conservação e restauro e a monitorização é essencial.

Identifica-se desconexão física do material pétreo, argamassas em cimento saturado de sais insolúveis, sujidade superficial com infestação orgânica e elementos metálicos oxidados.

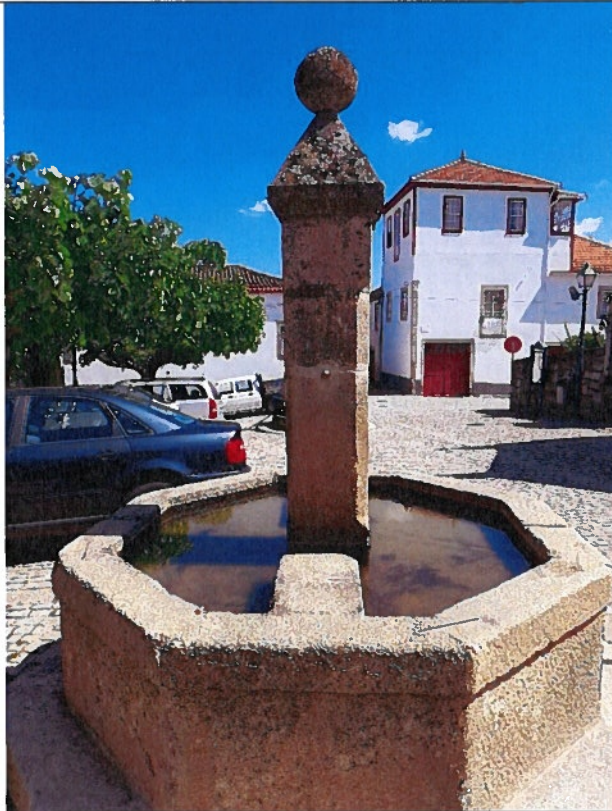
2.2 Chafariz da Praça

Descrição: Chafariz de planta octogonal, implantado sobre um degrau largo, com a mesma morfologia de perímetro do chafariz. Composto por uma bica. O seu tanque apresenta moldura em banda lisa na parte inferior e no bordo. Tem corpo central de secção rectangular constituída por três corpos: primeiro coluna lisa, quadrangular, com capitel dórico, ponta em triângulo e encimado por um círculo;

Estado de conservação: Moderado - Argamassas inapropriadas de sais insolúveis, sujidade superficial concreções oxidas de metal impregnados no material pétreo e elementos metálicos oxidados. Colonização líquénica de cores variáveis e musgo, devido às intempéries.

Freguesia	Dominação	Proposta de Tratamento	Registo Fotográfico
Cedovim	Chafariz Da Praça	<ul style="list-style-type: none">• Drenagem de água;• Aplicação de Biocida;• Remoção de argamassas desapropriadas;• Tratamento de elementos metálicos;• Limpeza Húmida;• Reposição de argamassas;• Aplicação de Hidrofugante;

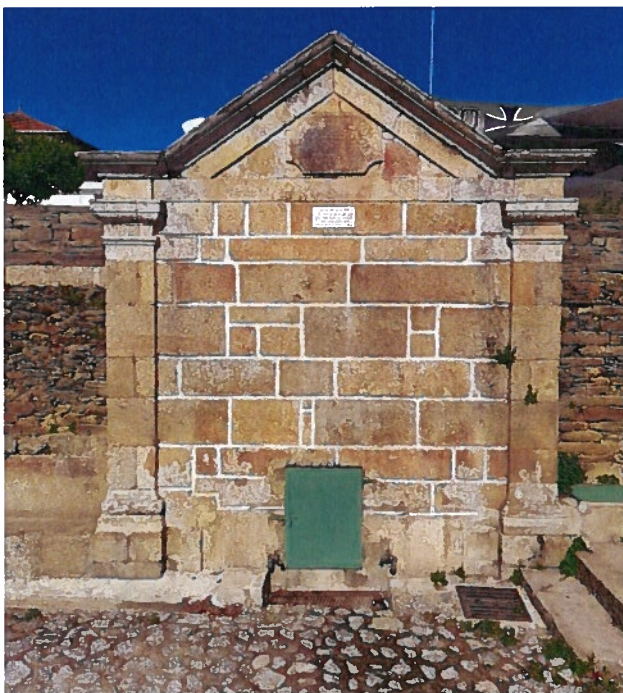
2.3 Fonte da Horta

Descrição: Construída em pedra granítica e alvenaria. É constituída por um frontão simples, com remate triangular, é protegida por dois pilares de linhas simples. E apresenta uma inscrição no ático. As juntas apresentam-se pintadas de branco no frontão. Ao centro em baixo apresenta uma porta em ferro, onde no seu interior, surge provavelmente um poço, nascente de água, atualmente fechada. A ladear a porta encontram-se duas torneiras e uma grelha de escoamento.

Estado de conservação: Moderado – A necessitar de manutenção. É notória uma desagregação granular, um pouco por toda a superfície, criando um filme/crosta de tonalidade ocre (a necessitar de consolidação). Fragmentos em falta, desunião entre blocos e desaparecimento de algumas arestas. Surgimento de vegetação em algumas juntas do monumento. As juntas encontram-se com preenchimentos desajustados e diferenciados, ou seja, no frontal a existência de cimentos e pintados, no tardo sem serem pintados, mas com falta de coesão, (juntas em argamassas desapropriadas) saturadas com sais insolúveis, sujidade superficial, concreções calcárias e organismos biológicos. Presença de manchas escuras no topo.

Freguesia	Dominação	Proposta de Tratamento	Registro Fotográfico
Horta	Fonte Da Horta	<ul style="list-style-type: none">• Drenagem parcial de água;• Remoção de matérias orgânica (terras) do espaço envolvente;• Aplicação de Biocida;• Remoção de argamassas desapropriadas;• Limpeza Húmida;• Reposição de argamassas;• Aplicação de Hidrofugante.

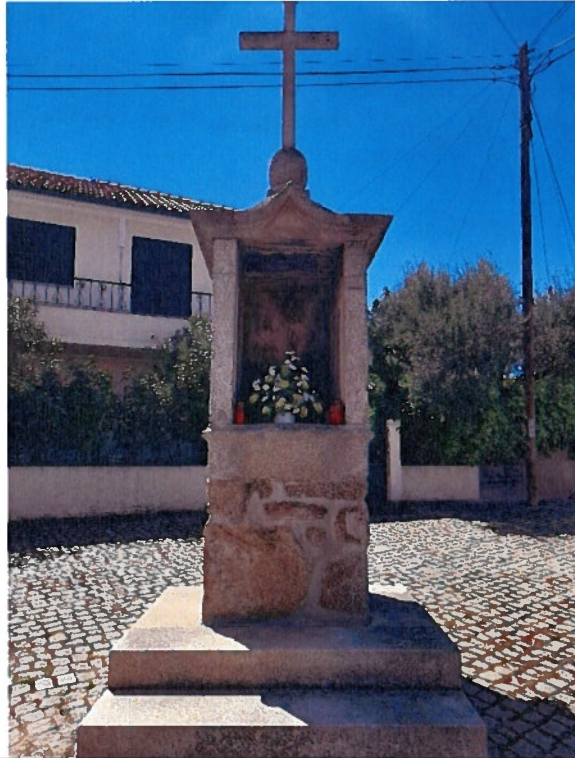
2.4 Alminhas Senhor do Purgatório/Senhora do Rosário

Descrição: A alminha aqui representada apresenta uma arquitetura em forma de capelinha. É constituída por uma base de dois degraus, um plinto em alvenaria e nicho retangular com remate frontal triangular e quatro arestas pontiagudas, encimado por uma cruz (figura constituída por dois braços cruzados e que na iconografia cristã representa o instrumento de suplício em que Jesus foi sacrificado) com base com círculo oval verticalmente. O interior do nicho apresenta uma pintura mural com a representação da Paixão de Cristo, com Maria (do Rosário) e aos pés as almas do purgatório (almas penadas condenadas às penas do purgatório e que vagueia na terra com forma humana).

Estado de conservação: Moderado: É necessária a preservação e manutenção deste monumento religioso, nomeadamente a pintura mural que se encontra, com maior risco de perda. Aparentemente o painel pictórico parece não ter sofrido nenhuma intervenção inadequada, com linhas e tonalidades originais, no entanto apresenta-se bastante escurecida, manchas e com destacamento da policromia. Todo o interior do nicho se encontra escurecido e formando mesmo manchas escuras sobre a pedra e cimentos apresentados, devido ao fumo de velas usadas para rituais devotos. No exterior é possível observar que os degraus e plinto foram substituídos para sustentação da capelinha, com argamassas desapropriadas em cimento e com saturação de sais insolúveis. No “telhado” surge igualmente forte presença de argamassas em cimento desvirtuando o material pétreo original.

Freguesia	Domação	Proposta de Tratamento	Registro Fotográfico
Santa Comba	Alminhas Senhor do Purgatório	<ul style="list-style-type: none">• Pré-fixação da camada cromática da pintura mural;• Limpeza a seco da pintura mural• Limpeza a Húmido da pintura mural;• Fixação da camada cromática da pintura mural;• Repolicromia pontual da pintura mural;• Aplicação de Biocida na pedra;• Remoção de argamassas desapropriadas da pedra;• Tratamento de Elementos metálicos;• Limpeza Húmida da pedra;• Reposição de argamassa das pedras;• Aplicação de Hidrofugante na pedra;• Aplicação de um gradeamento de forma de proteção da pintura mural;

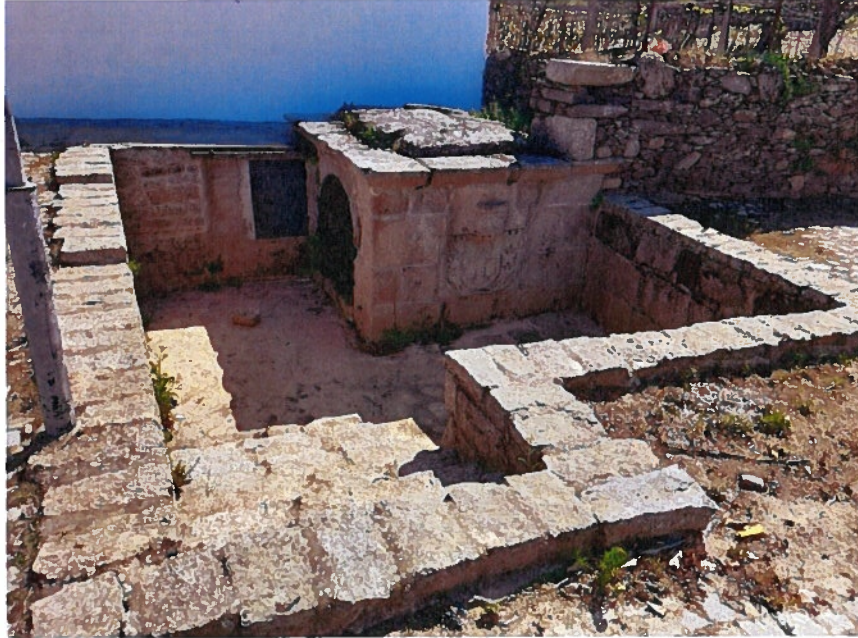
2.5 Fonte de Baixo

Descrição: Fonte de planta quadrada, construída em cantaria de granito aparente, em aparelho isódomo, com as juntas preenchidas a cimento, com cobertura plana, apresentando, ao centro, barriga saliente. A fachada principal apresenta-se rasgada por arco de volta perfeita, encerrado por portão metálico pintado de verde, com decoração vazada geométrica; está rematada por cornija. No lado esquerdo e ocultando parcialmente as aduelas do arco, surge a caixa de acesso à bomba mecânica, encerrada com porta metálica. A fachada lateral direita integra um escudo português, encimado por coroa fechada, também rematada por cornija saliente. A fachada lateral esquerda e posterior estão adossadas a muros. Interior com cobertura em abóbada de berço.

Estado de conservação: Moderado- identifica-se organismos biológicos, elementos metálicos oxidados e preenchimentos com argamassas desapropriadas com saturação de sais insolúveis.

Freguesia	Dominação	Proposta de Tratamento	Registro Fotográfico
Sebadelhe	Fonte De Baixo	<ul style="list-style-type: none">• Drenagem parcial da água• Aplicação de Biocida;• Remoção de argamassas desapropriadas;• Tratamento de elementos metálicos; (inclui tratamento de soldagem e retificação de funcionalidade;• Pintura de elementos metálicos;• Limpeza Húmida;• Reposição de argamassas;• Aplicação de Hidrofugante;

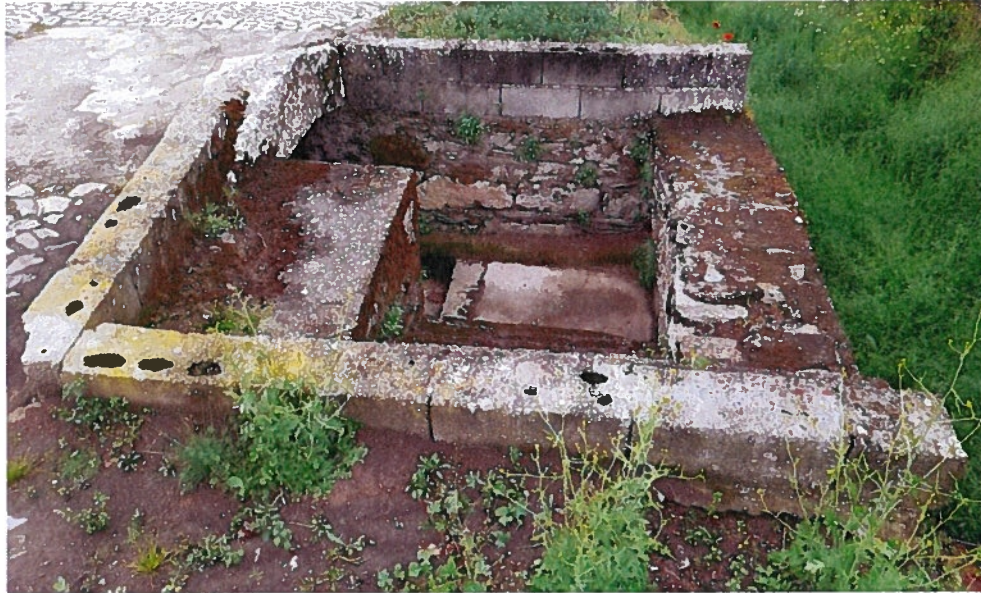
2.6 Fonte Nova

Descrição: Planta quadrada com estrutura em cantaria de granito com escadaria que se prolonga pelo interior do poço envolto de muro em alvenaria. Entrada com portão em ferro encimado por dintel curvado de linhas simples. Atualmente em desuso.

Estado de conservação: Moderado: É aconselhável a implementação de medidas de conservação e restauro e a monitorização é essencial. Esta fonte apresenta acrescentos de tijolos na sua construção e utilização de cimentos, que desvirtuam a sua estética e originalidade, para além de alterarem as propriedades da pedra existente. É visível também a exposição crescente de colonização de líquenes por

toda a superfície; presença de grafiti no seu interior; oxidação do portão metálico e poeiras e entulho acumulado.

Freguesia	Dominação	Proposta de Tratamento	Registro Fotográfico
Seixas	Fonte Nova	<ul style="list-style-type: none">• Limpeza do espaço envolvente;• Aplicação de biocida;• Limpeza húmida;• Demolição das paredes em bloco e cimento que circundam a fonte;• Colocação de caleira e grenha para evacuação das águas;• Revestimento das paredes interiores envolventes com xisto amarelo;• Revestir escadas do lado exterior da fonte em granito;• Fazer muros em xisto e capialos em granito idêntico ao das escadas;• Remoção de argamassas desapropriadas;• Tratamento de elementos metálicos; (inclui tratamento de soldagem e retificação de funcionalidade;• Pintura de elementos metálicos;• Limpeza Húmida;• Reposição de argamassas;• Aplicação de Hidrofugante;

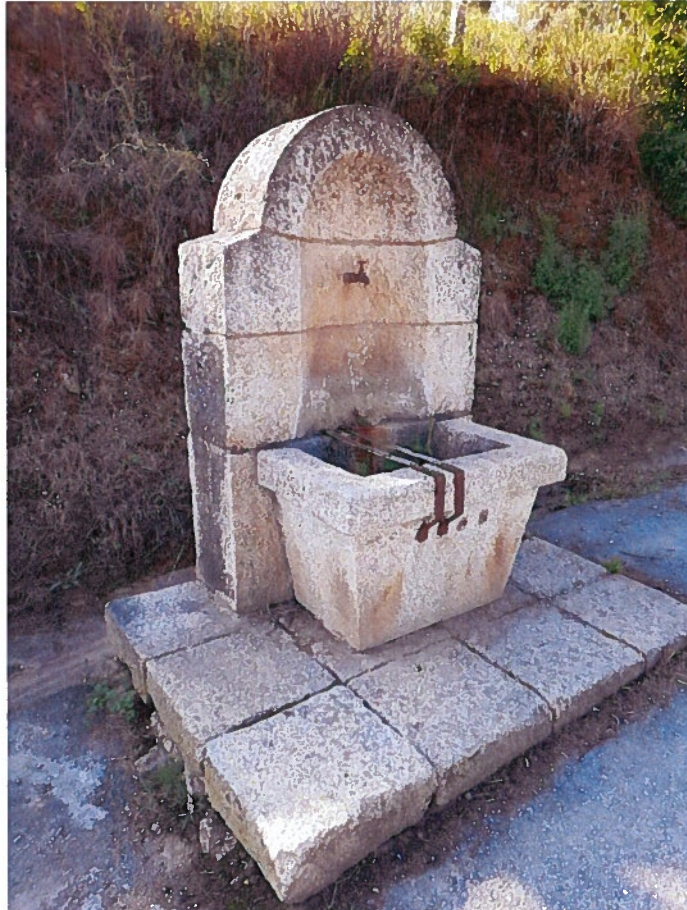
2.7 Chafariz da Igreja

Descrição: Monumento que assenta numa base composta por dose blocos pétreos retangulares. Espaldar em arco no topo, arestas laterais com corpo retangular. Ao centro a pedra encontra-se escavada em forma de nicho e apresenta uma torneira. O tanque apresenta as beiras salientes de linhas simples e tiras em ferro para pousar utensílios de transporte de água.

Estado de conservação: Moderado – É aconselhável a implementação de medidas de conservação e restauro e a monitorização é essencial.

Apresenta colonização liquénica nas extremidades e no interior do tanque. É possível observar oxidação dos elementos metálicos e na pedra, dando origem a uma cor acastanhada. Ausência de duas tiras metálicas no tanque e presença de argamassas (cimento) desapropriadas no tardo. Também é possível verificar lixos, poeiras e vegetação no interior do tanque e na envoltória.

Freguesia	Dominação	Proposta de Tratamento	Registro Fotográfico
Pocinho	Chafariz Da Igreja	<ul style="list-style-type: none">• Aplicação de Biocida;• Remoção de matéria orgânica;• Remoção de argamassas desapropriadas;• Tratamento de elementos metálicos;• Limpeza Húmida;• Reposição de argamassas;• Aplicação de Hidrofugante;

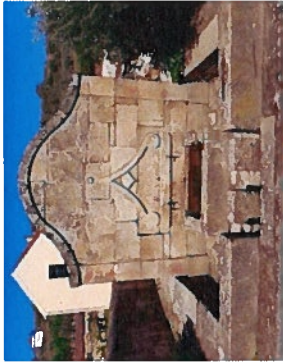
Freguesia	Denominação	Dimensões (m)	Prazo de Execução	Valor Unitário S/IVA	Registo Fotográfico
Almendra	Chafariz dos Bordalos	Altura: 3,62 Largura: 5 Profundidade: 4,70	42 dias	10 820,00 €

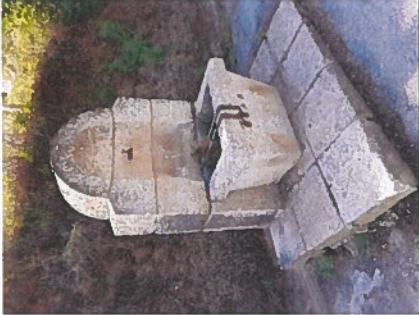
Freguesia	Denominação	Dimensões (m)	Prazo de Execução	Valor Unitário SIVA	Registo Fotográfico
Pocinho	Chafariz da igreja	Altura: 1,90 Largura: 1,96 Profundidade: 1,40	21 dias	6 242,00 €
